ESTUDIO ESTRUCTURAL BALCONES Y CAJAS DE ESCALERAS
EDIFICIOS DEVILLA OLÍMPICA

**“INFORME PROPUESTA DE MEJORAMIENTO
ESTRUCTURAL BALCONES Y CAJAS DE
ESCALERAS EDIFICIOS DE VILLA OLÍMPICA”**

Entrega etapa 2

Agosto 2023

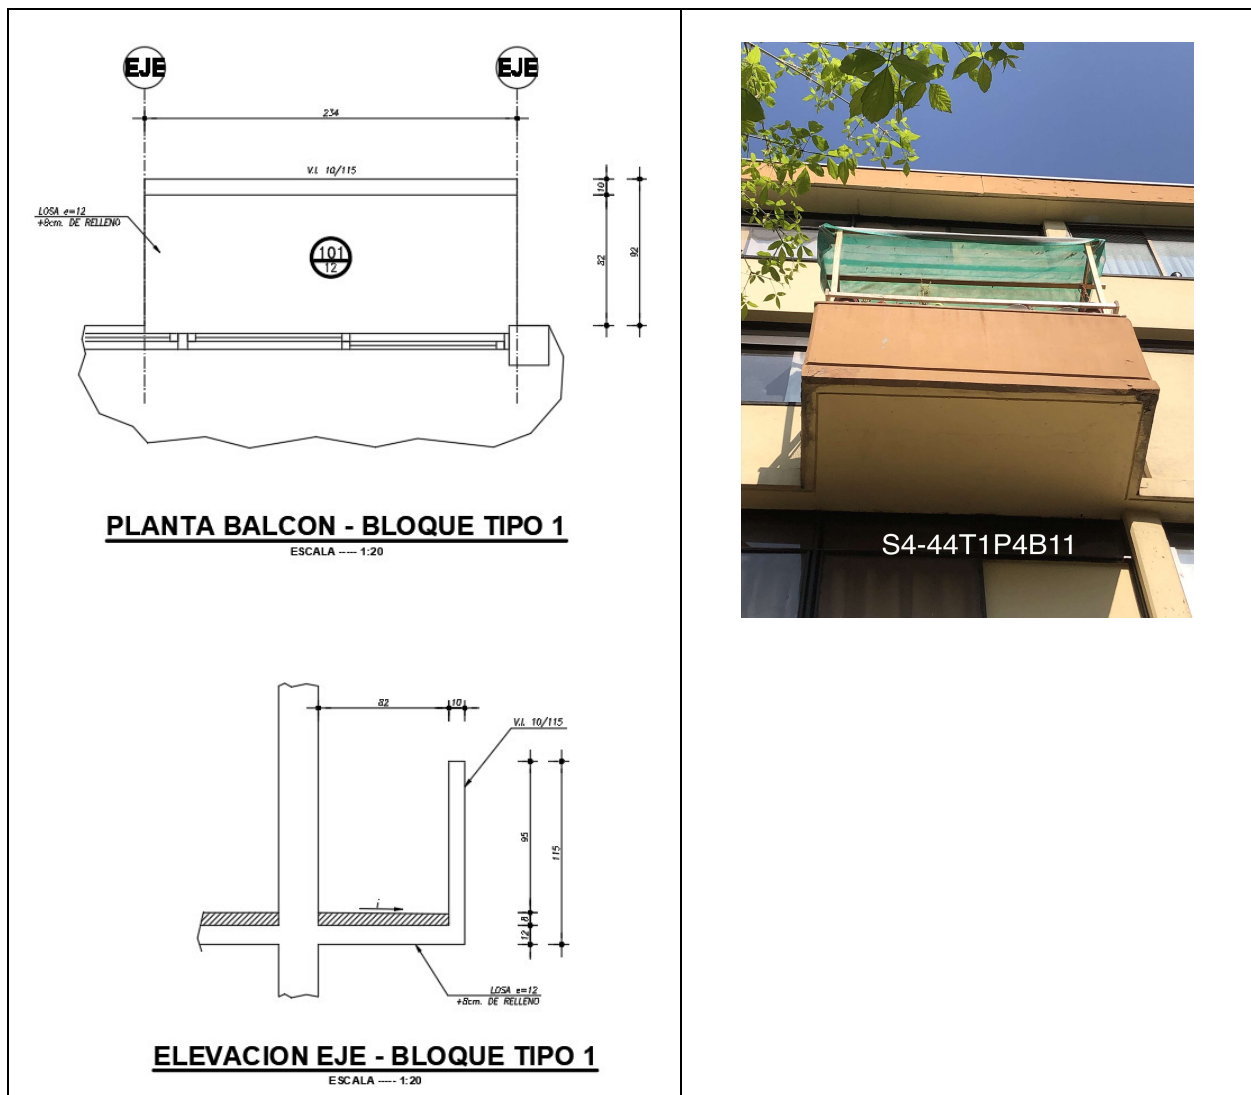
Figura 4. Situación existente

La tipología 1 de edificios presenta balcones salientes de luz 0.92m con una baranda frontal de hormigón armado, y un relleno de hormigón sobre la losa en voladizo.

La propuesta de refuerzo considera la incorporación de vigas metálicas en voladizo y pilares metálicos como se muestra a continuación.

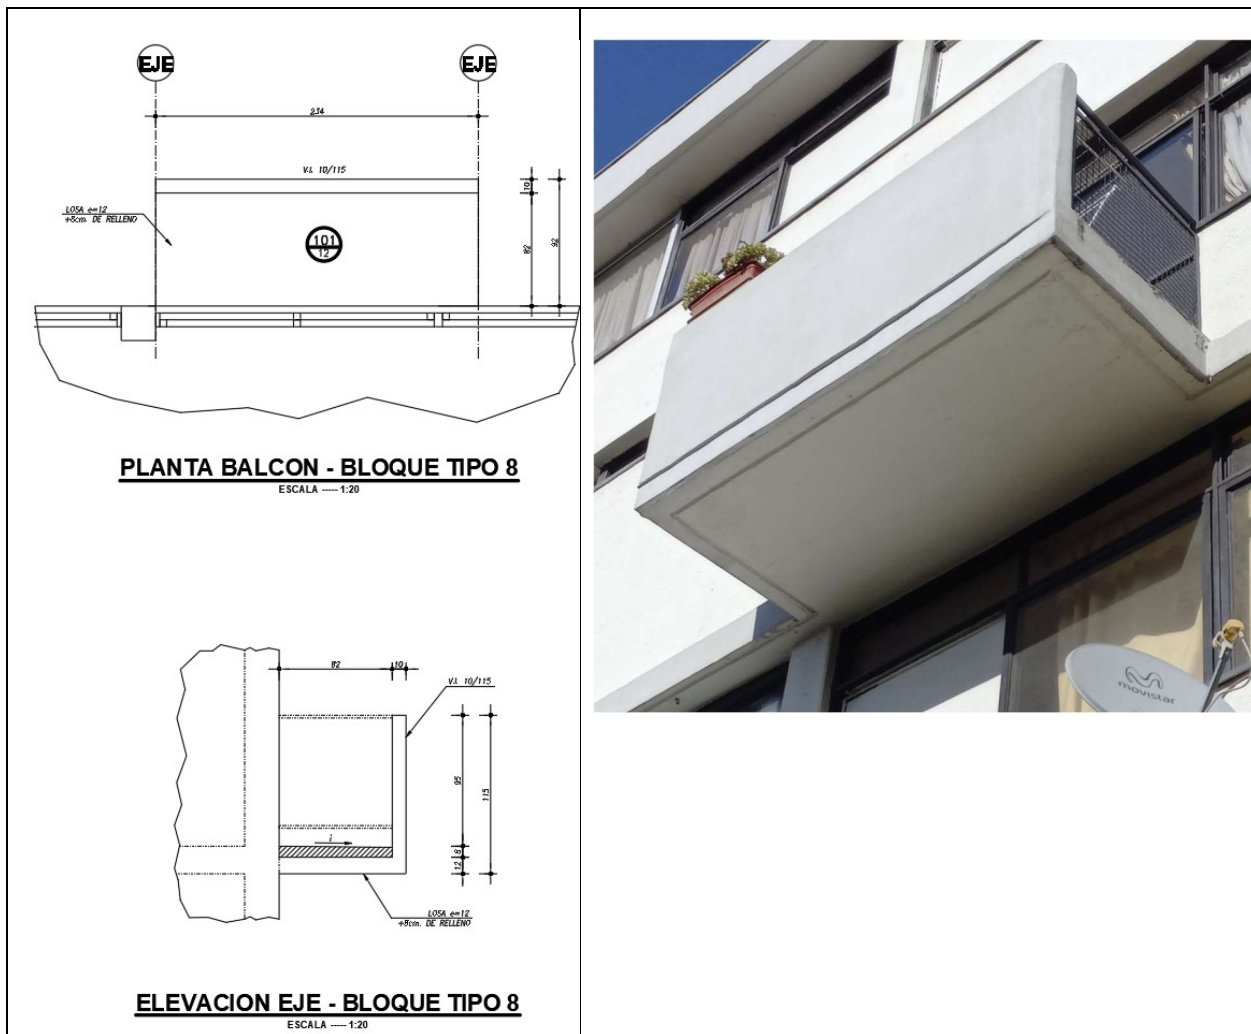
La tipología 8 de edificios presenta un tipo de balcón saliente de luz 0.92m con una baranda frontal de hormigón armado, y un relleno de hormigón sobre la losa en voladizo.

Figura 12. Situación existente Balcón. Block 65- Departamento 404, sector 2.

La propuesta de refuerzo considera la incorporación de vigas metálicas en voladizo y pilares metálicos como se muestra a continuación.

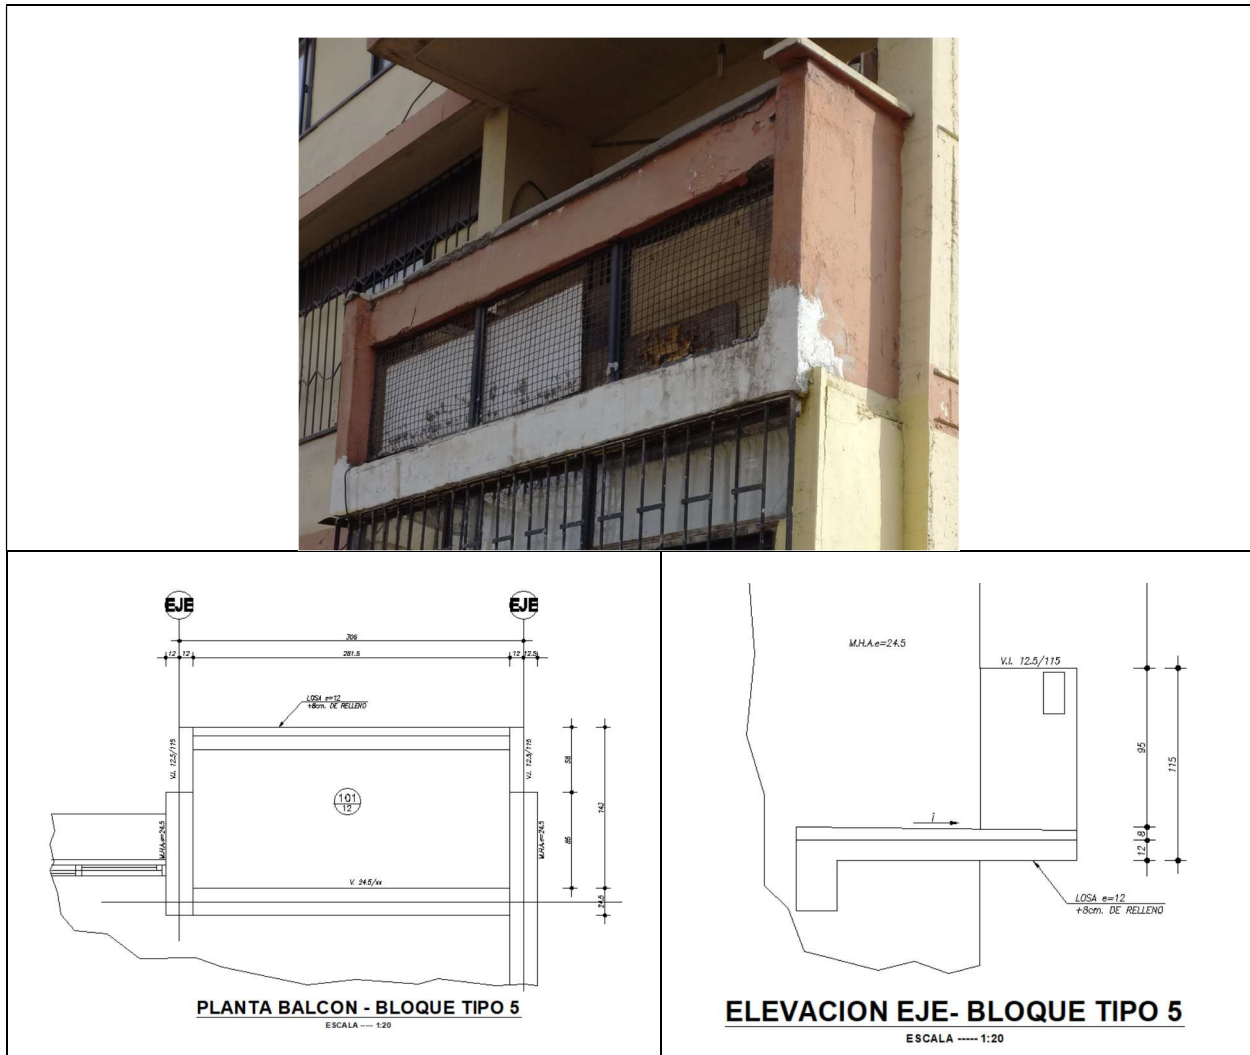
Figura 20. Situación existente Balcón

La tipología 5 de edificios presenta un balcón conformado por vigas en voladizo, lo cuál da mayor rigidez, estabilidad y resistencia estructural al sistema del balcón. Es por este motivo que para este tipo de balcones no es necesario realizar una intervención con elementos metálicos. Se deberá reparar las pérdidas de recubrimientos y fisuras de acuerdo con los planos de proyecto.

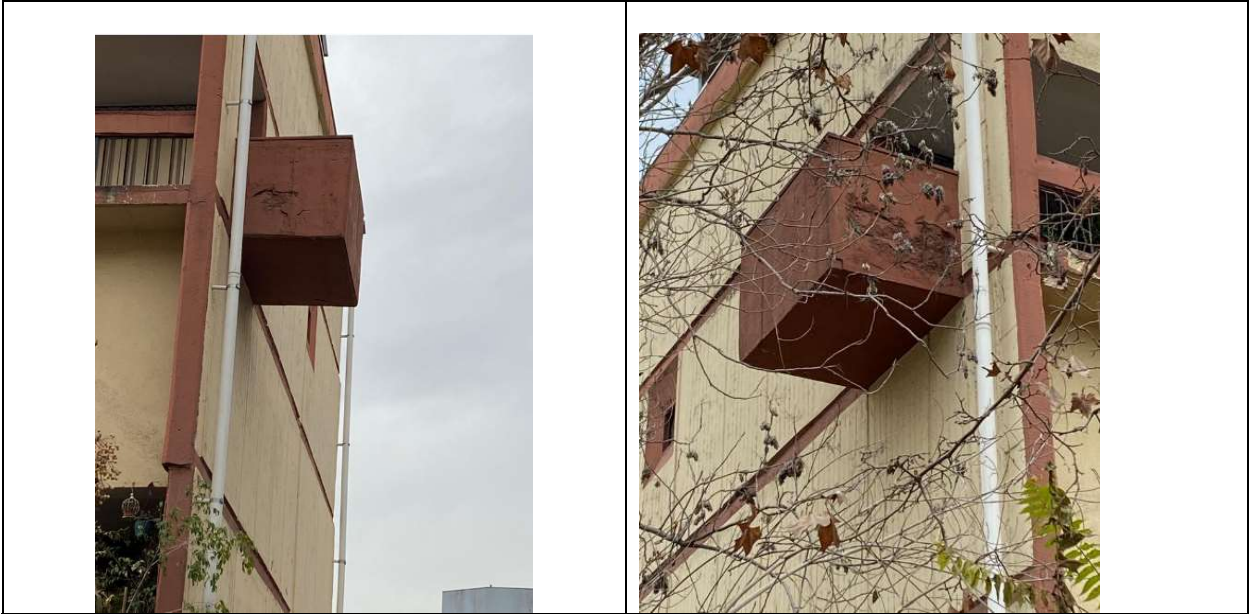
Figura 6. Situación existente Balcón bloque 35

Los bloques 39-49-54-64-69 no presentan daño estructural. Los balcones salientes de pasillo del bloque 35, presentan desprendimiento de recubrimiento en las vigas como se muestra en la siguiente figura.

Por lo tanto, para el bloque 35, de acuerdo con el estado estructural a la fecha del presente informe se debe realizar reparación de acuerdo con fichas de proyectos como se muestra en las siguientes imágenes.

Sin perjuicio de lo anterior, se deberá hacer un tratamiento de impermeabilización en la cara superior de la losa horizontal de los balcones pertenecientes a todos los bloques de la tipología 6.

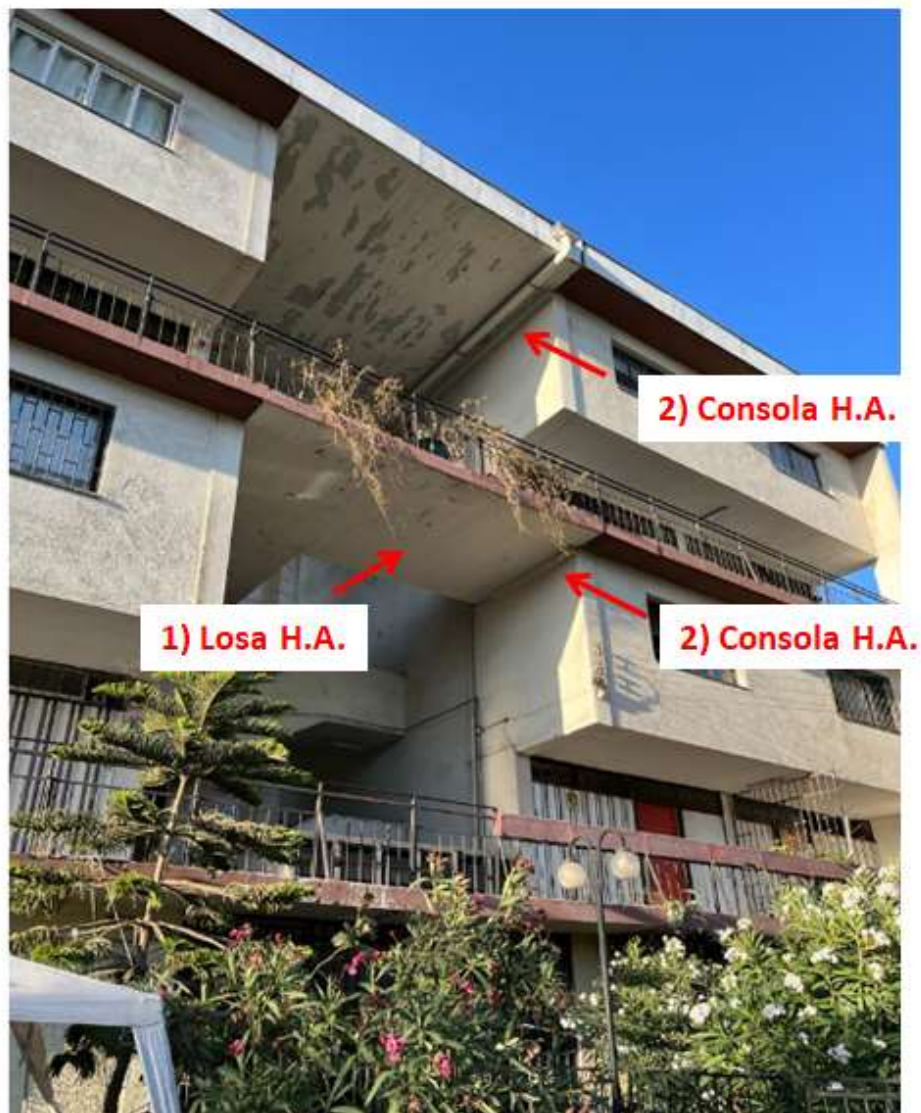
Figura 20. Sectores a reforzar

La necesidad de reforzamiento en estos sectores es para otorgar mayor vida útil a las estructuras. Se refuerzan elementos de hormigón armado que tienen un mayor grado de sollicitación estructural y función sísmica, los cuales, al ser hormigones de más de 60 años de antigüedad, ya han cumplido su vida útil y en conjunto con la exposición que tienen al estar en el exterior son vulnerables a iniciar el proceso de oxidación de armaduras por falta de protección. Es por este motivo que se recomienda realizar refuerzos en estos sectores para aumentar su vida útil.

- 1) **Losa de hormigón armado:** no cumple con los criterios normativos para sobre cargas de pasillo indicadas en la NCh3357. Es por este motivo que se propone la incorporación de vigas metálicas de refuerzo para otorgar mayor resistencia. Esto junto con un tratamiento impermeabilizante y aplicación de pinturas inhibidoras de corrosión se otorga una mayor vida útil a este elemento estructural.
- 2) **Consolas de hormigón armado:** Estos elementos dan soporte a las losas en la junta de dilatación sísmica. Estos elementos en algunos casos se encuentran con pérdida de recubrimientos debido al principio de oxidación que están propensos debido a la antigüedad de los hormigones, los cuales ya han perdido su capacidad protectora de armadura. Por lo que se propone incorporar consolas puntuales metálicas para otorgar el apoyo necesario para permitir el libre movimiento de ambos cuerpos.

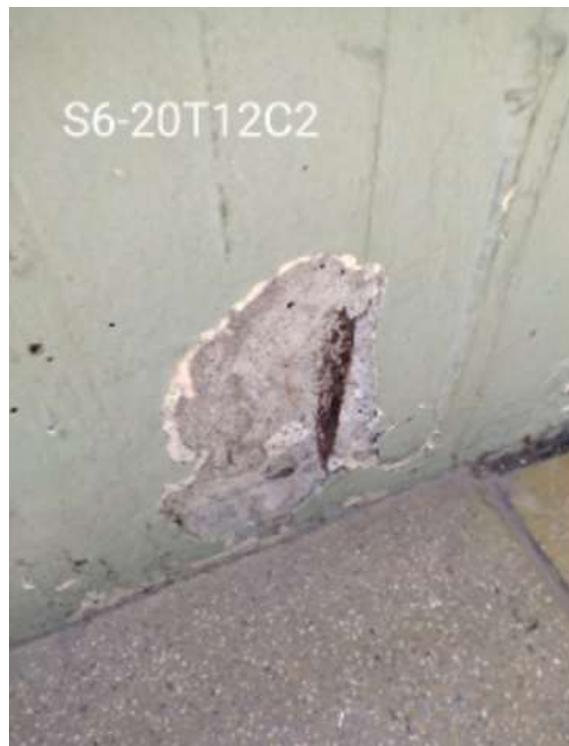
Los bloques 12 (tipología 15), 20 (tipología 12) y 47 (tipología 1) presentan de manera puntual, desprendimiento de recubrimiento con oxidación de armadura por lo cual necesitarán una intervención menor de restitución de armadura y reparación con mortero de reparación de acuerdo a planos de intervención,

Figura 21. Pérdida de recubrimiento y oxidación de armadura.

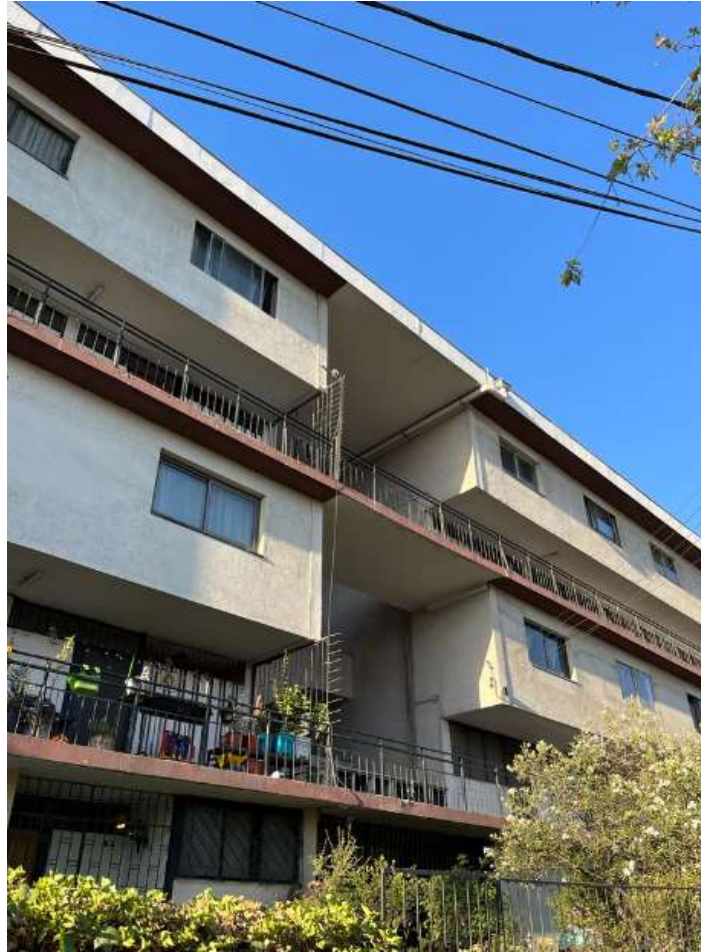
Figura 22. Situación actual sector a construir solución tipo A.

Solución tipo A: Para cajas de escaleras que se encuentran en su condición de diseño original, sin intervención.

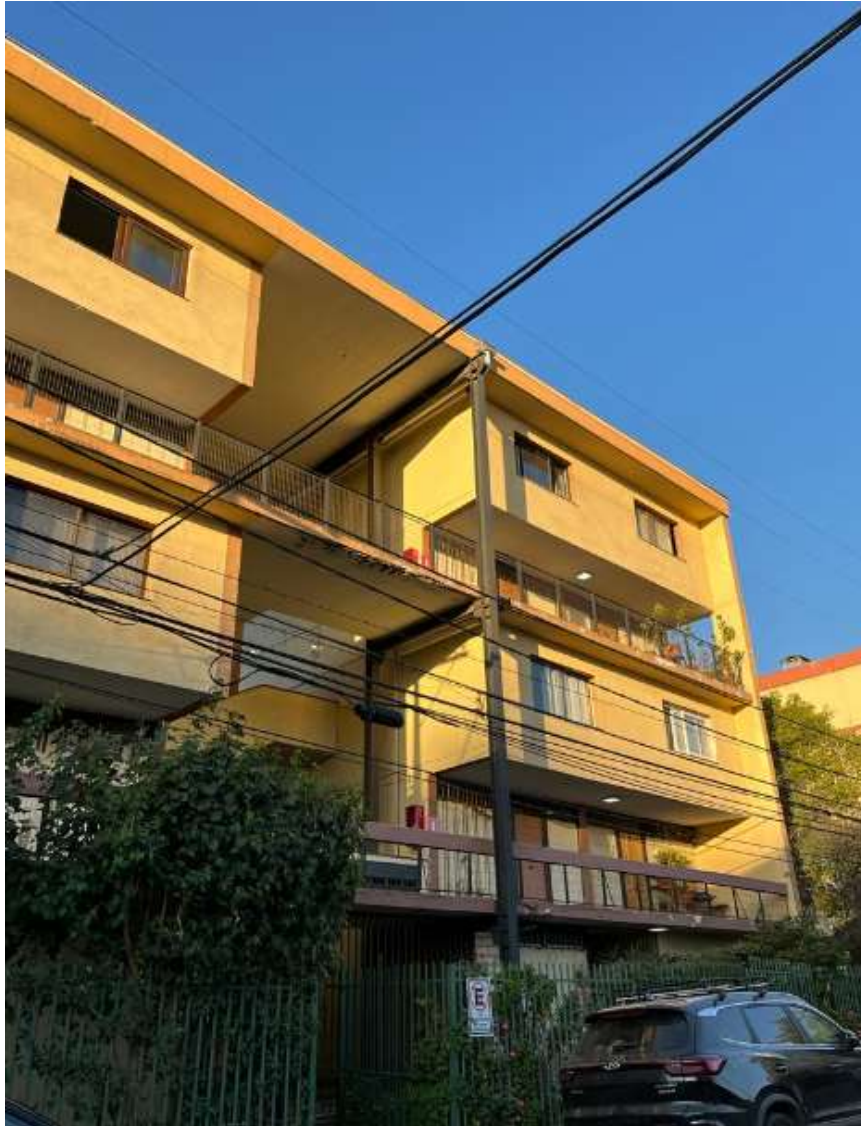
Figura 24. Situación actual sector a construir solución tipo B.

Solución tipo B: Para cajas de escaleras que se encuentran intervenidas con un refuerzo de marcos metálicos para dar apoyo a losa de hormigón cercana a junta de dilatación.

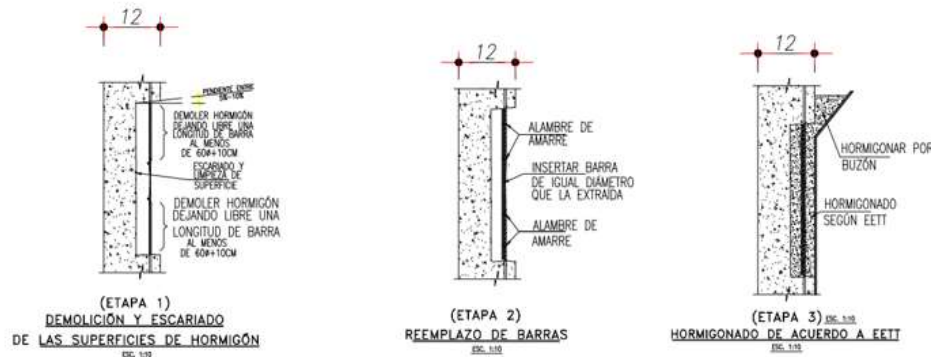
Figura 45. Propuesta de mejoramiento.

Estos bloques presentan de manera puntual desprendimiento de recubrimiento y principio de oxidación en armadura expuesta. Por lo tanto, de acuerdo con el estado estructural a la fecha del presente informe se debe realizar reparación de acuerdo con fichas de proyectos como se muestra en las siguientes imágenes.
