ESTUDIO ESTRUCTURAL BALCONES Y CAJAS DE ESCALERAS
EDIFICIOS DEVILLA OLÍMPICA

**“INFORME PROPUESTA DE MEJORAMIENTO
ESTRUCTURAL BALCONES Y CAJAS DE
ESCALERAS EDIFICIOS DE VILLA OLÍMPICA”**

Entrega etapa 2

Agosto 2023

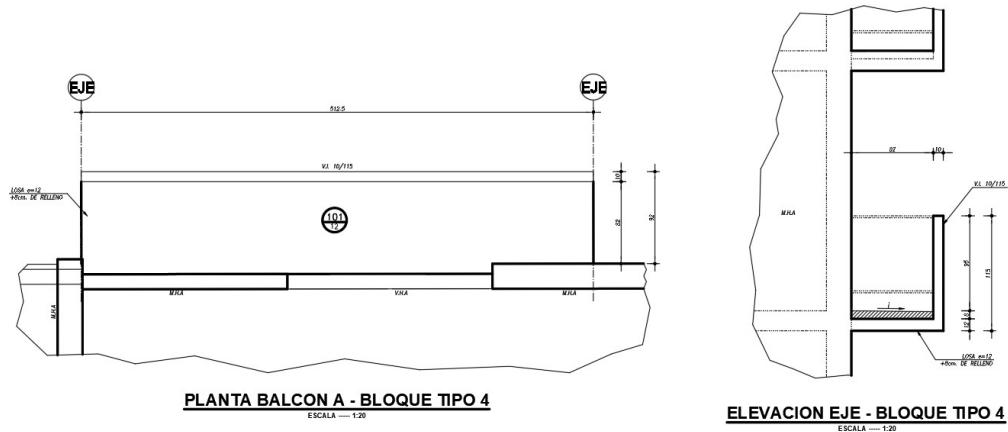
Figura 6. Situación existente Balcón tipo A

La tipología 4 de edificios presenta dos tipos de balcones salientes (A y B) de luz 0.92m con una baranda frontal de hormigón armado, y un relleno de hormigón sobre la losa en voladizo.

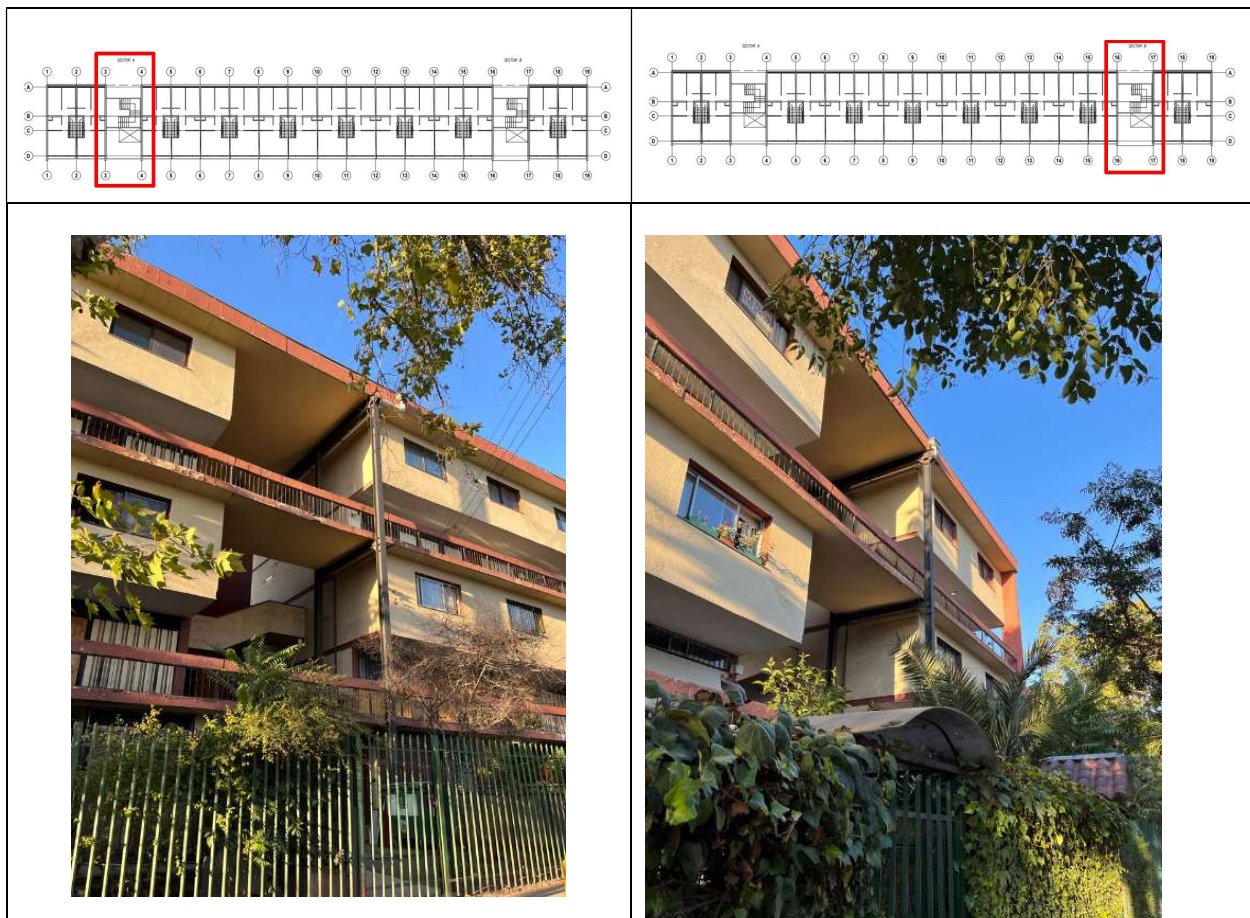
Figura 35. Sectores a Intervenir Bloque 35

En estos bloques no existe intervención con marcos metálicos de refuerzo en el pasillo perteneciente a la caja de escaleras, como se muestra en las siguientes figuras:

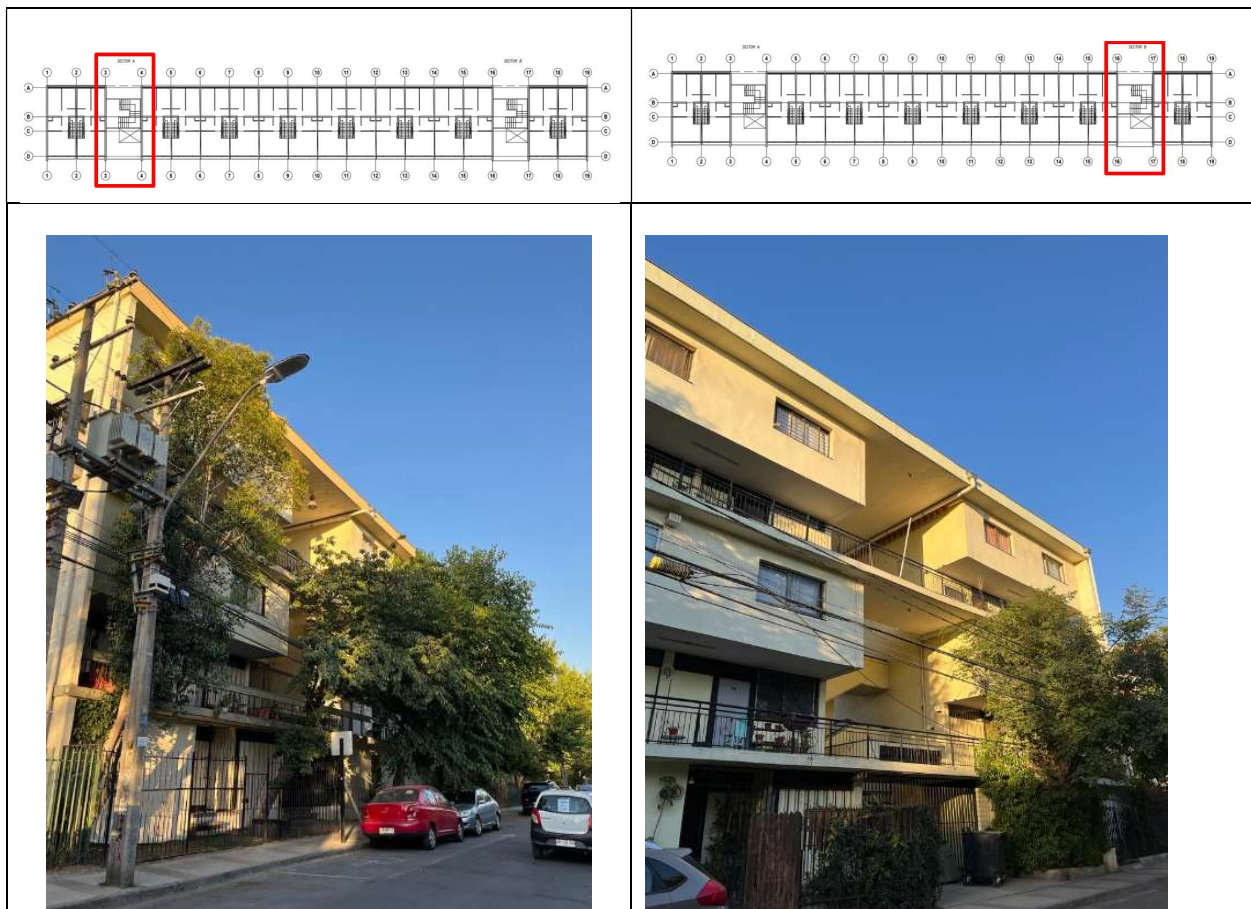
Figura 37. Sectores a Intervenir Bloque 7

En estos bloques no existe intervención con marcos metálicos de refuerzo en el pasillo perteneciente a la caja de escaleras, como se muestra en las siguientes figuras:

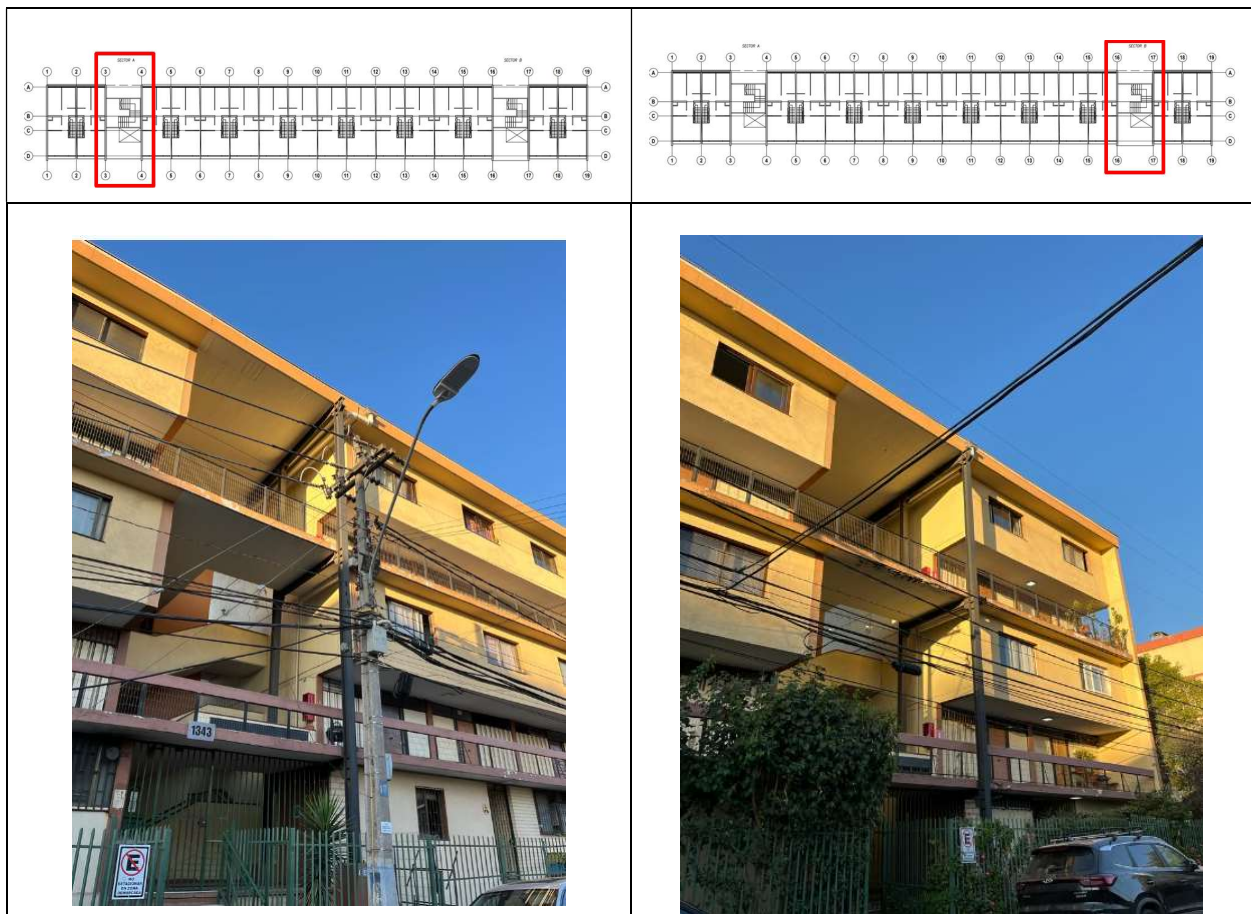
Figura 40. Sectores a Intervenir Bloque 10

En estos bloques no existe intervención con marcos metálicos de refuerzo en el pasillo perteneciente a la caja de escaleras, como se muestra en las siguientes figuras:

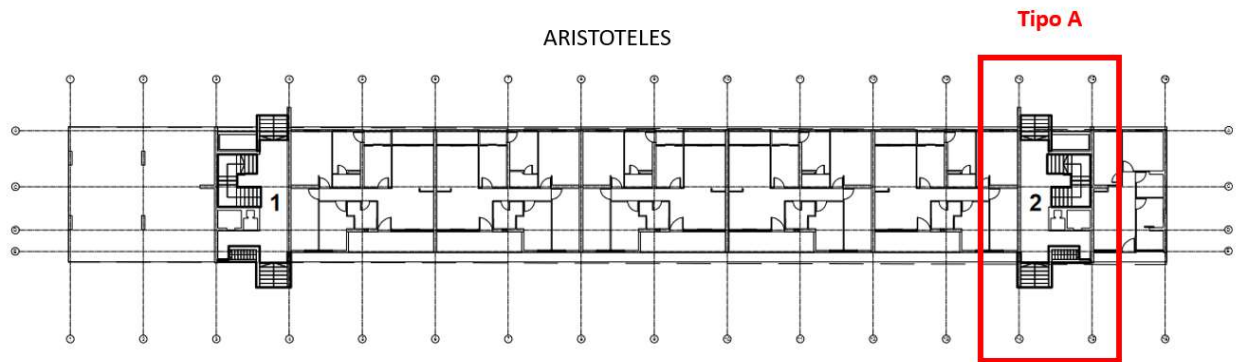
Figura 41. Soluciones para aplicar en bloque 52

El bloque 52 y 57 presenta intervención SERVIU en la caja de escalera poniente, por lo tanto, está fuera del alcance del presente trabajo estudiar solución. Sin embargo, en la caja de escalera oriente no se encuentra intervenido, por lo que se deberá aplicar solución tipo A junto con solución de consola en CP5.

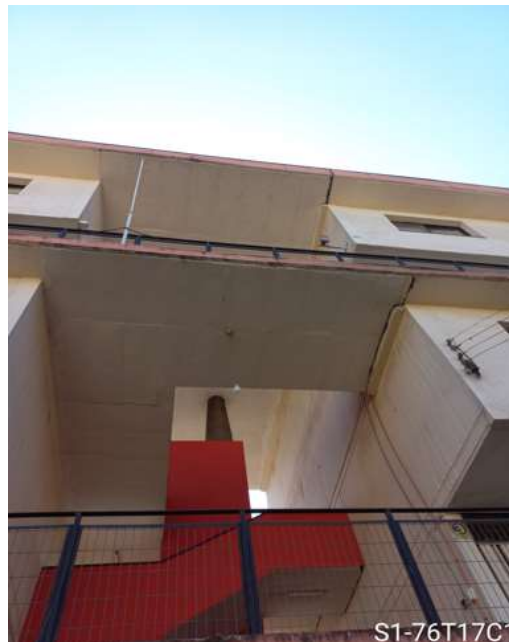
Figura 44. Sectores a Intervenir Bloque 76

En estos bloques no existe intervención con marcos metálicos de refuerzo en el pasillo perteneciente a la caja de escaleras, ni tampoco consolas de apoyo en la junta de la cubierta, como se muestra en la figura 28. Por lo tanto, se aplicará la solución tipo A para todos estos bloques.
